Platform con elementi dentali realizzati in Cromo-Cobalto (Bego Wirobond C+) tramite Laser Metal Fusion con macchinario Sisma mysint100.  
Corone e ponti su platform  $\varnothing$  100mm.

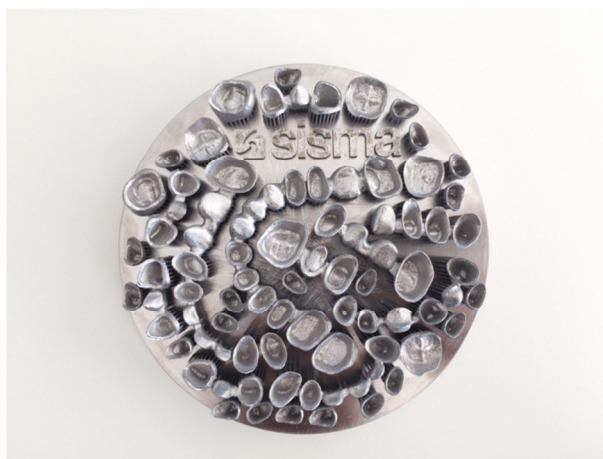
Dental elements realized in Cobalt-Chrome (Bego Wirobond C+) through Laser Metal Fusion with Sisma mysint100 machine.  
Crowns and bridges on a  $\varnothing$  100mm platform.
