Micro-Fratture Multiple di Tarso e Metatarso

Ragione sociale: **Università di Pavia – Dipartimento di Ingegneria Civile e Architettura**
 Indirizzo: **Via Ferrata 2, 27100 Pavia PV**
 Sito: <http://www-2.unipv.it/compmech/>

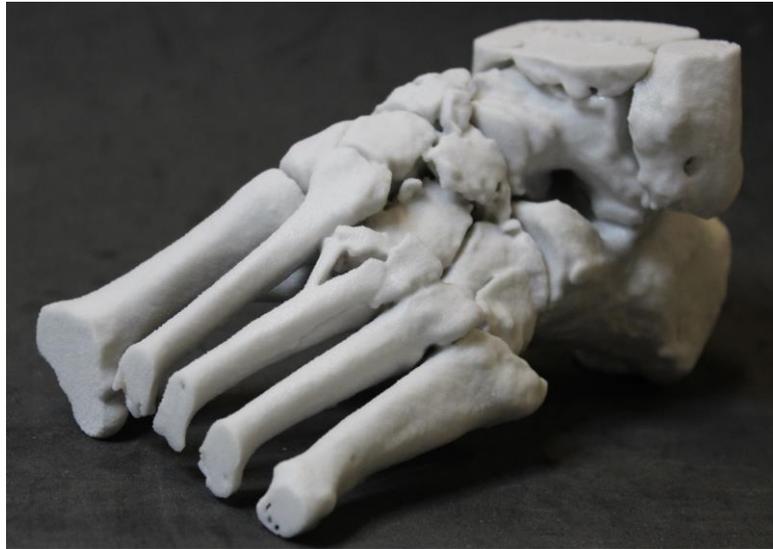
FOTO

Il modello rappresenta un caso di micro fratture multiple di tarso e metatarso del piede sinistro. E' stato utilizzato per una valutazione *pre-operatoria* della morfologia e dell'esatta posizione delle varie fratture, al fine di pianificare al meglio la procedura chirurgica di ricostruzione e stabilizzazione ossea. Nel modello non sono state inserite le falangi del piede, in quanto non coinvolte durante l'intervento.

- Dimensioni: 8x16x9cm - Peso: 354g
- Materiale: Polvere di gesso (VisiJetPXL Clear, VisiJetPXL Core, ColorBond)
- Processo di Produzione: Binder Jetting (ProJet460 Plus – 3DSystem®)
