Esempio di componente HP Multi Jet Fusion, realizzato in PA12. Dopo la stampa si presenta con polvere semifusa adesa.

**NORBLAST** tramite l'innovativa **3D Printing Line**

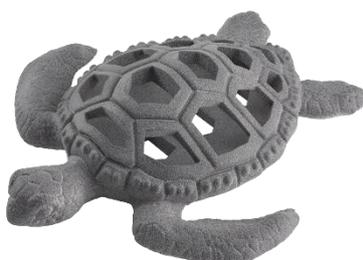
DOPO LA PALLINATURA

Dopo la pallinatura è completamente pulito dai residui di polvere semifusa adesa utilizzando il processo

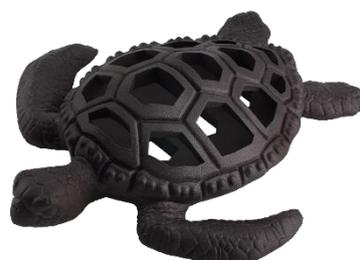
DOPO LA TINTURA

La tartaruga a destra è stata tinta con la **nuova tecnologia**

3DWave, realizzata in partnership con
